STUDI PERMASALAHAN WATER MANAGEMENT PADA KEBUN KELAPA SAWIT MENGGUNAKAN PENDEKATAN GEOGRAPHIC INFORMATION SYSTEM

(Kasus Kebun Bentayan, Sumatera Selatan)

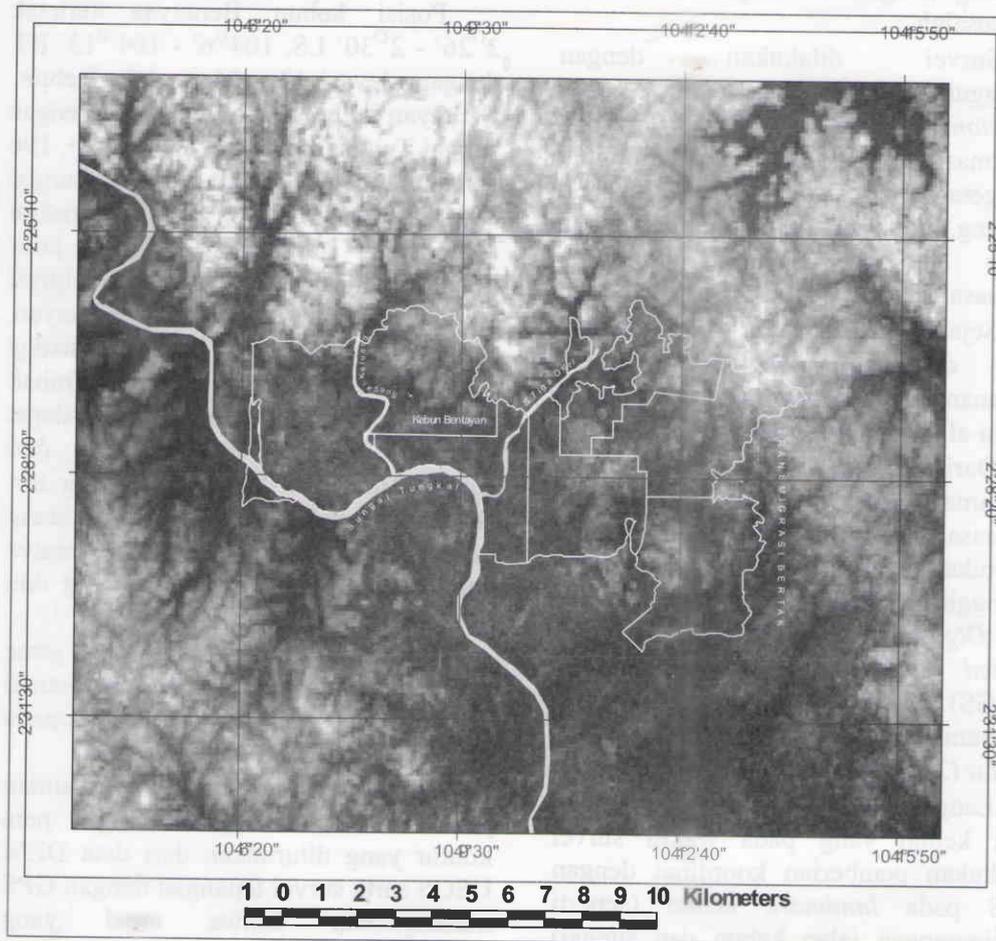
Gambar 1 menunjukkan areal yang berwarna hitam merupakan areal-areal yang saat pengambilan citra berada pada kondisi berair (areal rawa/bencah).

Gambar 1. Kondisi areal kebun Bentayan yang banyak terdapat alur-alur air dan areal bencah/rawa (Citra tahun 2000)

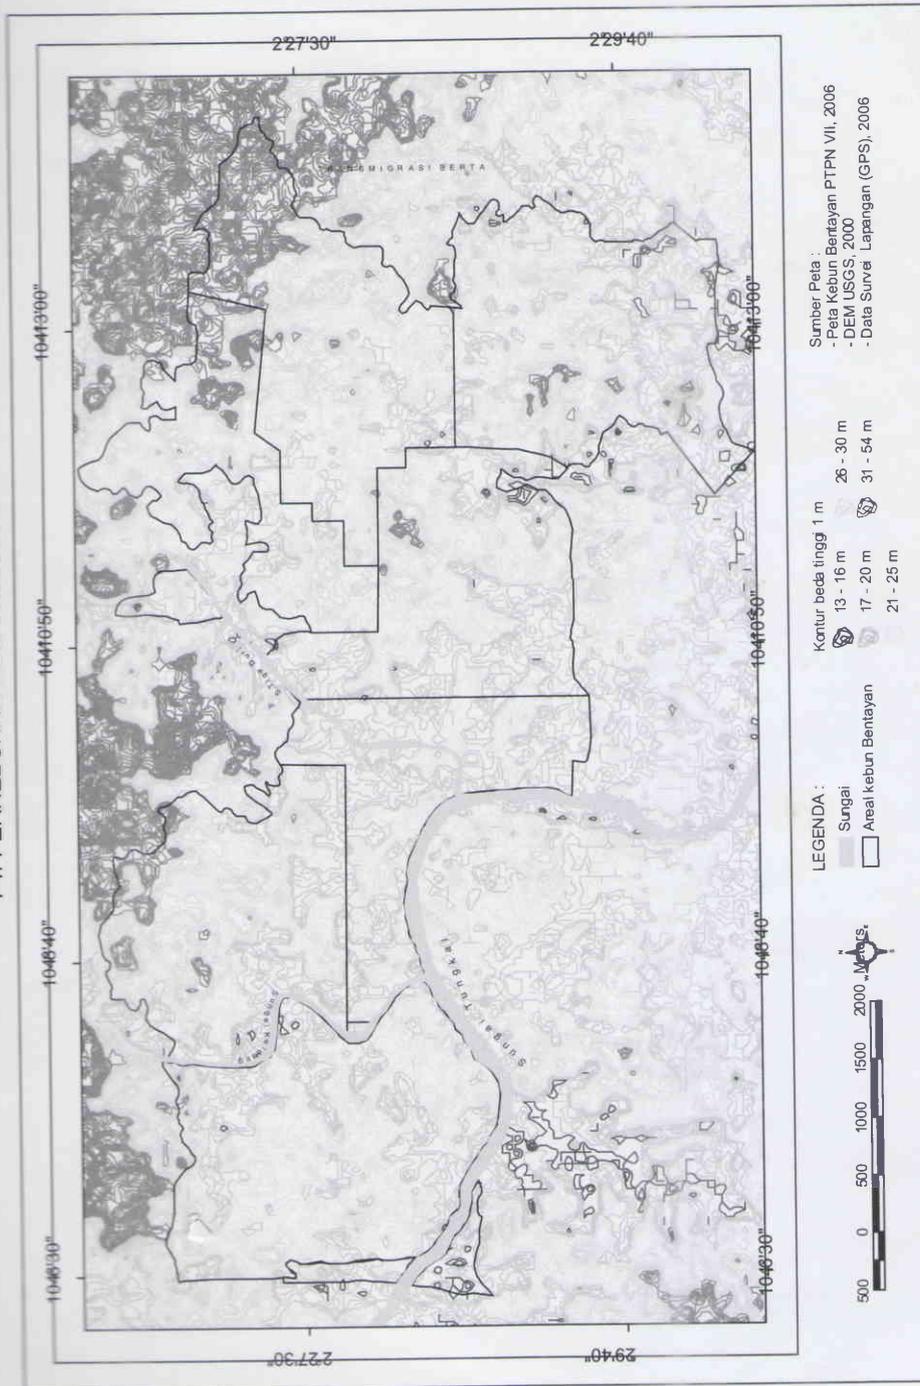
PETA TOPOGRAFI KEBUN BENTAYAN
PT. PERKEBUNAN NUSANTARA VII

Interpretasi peta hasil *overlay* antara peta kebun hasil digitasi dengan peta kontur yang diturunkan dari data DEM USGS serta survei lapangan dengan GPS menunjukkan bahwa areal yang mempunyai masalah drainase sebenarnya merupakan areal cekungan yang terisi air yang tidak bisa ke luar (terjebak) (Gambar 2 dan 3). Areal cekungan

dengan kondisi air terjebak berada pada ketinggian 13 - 16 m dpl dan bisa digolongkan pada kategori permasalahan sedang - berat, sedangkan areal yang berada pada ketinggian 17 - 20 m dpl mempunyai karakteristik permasalahan

drainase yang relatif lebih mudah ditangani (kategori ringan) dibandingkan dengan areal pada ketinggian 13 - 16 m dpl. Areal yang berada pada ketinggian lebih dari 20 m dpl praktis tidak terdapat permasalahan drainase.

Gambar 3. Peta Topografi kebun Bentayan, kontur berwarna merah (13-16 m dpi) menunjukkan cekung-cekungan yang berisi air yang terjebak tidak bisa keluar.

Tahap pertama penyelesaian masalah drainase dilakukan dengan melakukan cuci saluran drainase baik pembuangan (*outlet*), primer maupun sekunder yang telah ada (saluran drainase existing) kemudian diamati dampaknya terhadap penurunan muka air tanah. Tahap kedua, bila setelah cuci parit kondisi drainase masih belum bagus maka perlu dilakukan pembuatan tambahan saluran drainase primer dan sekunder. Sedangkan pembuatan saluran tersier (rajangan) dapat dilakukan dengan bantuan peta topografi sebagai acuan untuk pengecekan kebutuhan perajangan (pola 1:16 sampai 1:4) di lapangan (blok-blok yang mengalami permasalahan air terjebak) terutama pada areal yang mempunyai ketinggian 13 – 16 m.
