ANALISIS KEGAGALAN *BOTTOM CONE-HYDROCYCLONE* PADA ALAT DAN MESIN PEMISAH ANTARA INTI DAN CANGKANG SAWIT

Bagus G. Yudanto dan Darnoko

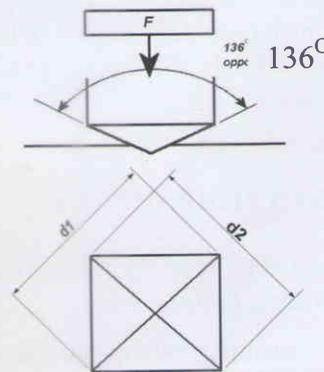
Gambar 1. Skema pengukuran kekerasan vickers

kekuatan tarik bahan menggunakan metode interpolasi linier berdasarkan ketentuan empirik. Pengujian kekerasan dilakukan dengan menggunakan indentor intan yang berbentuk piramid 136° dan massa pembebanan 100 kg, di mana pengujian dilakukan 5 kali ulangan. Angka kekerasan Vickers diperoleh dari gaya pembebanan (F) dibagi dengan luas indentasi piramid (d) yaitu;

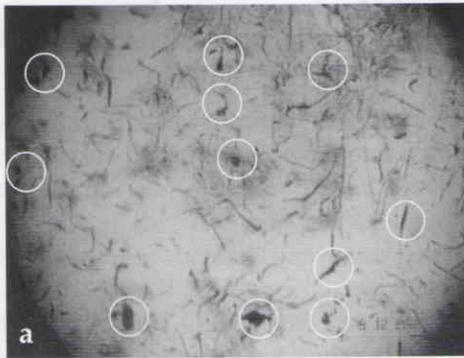
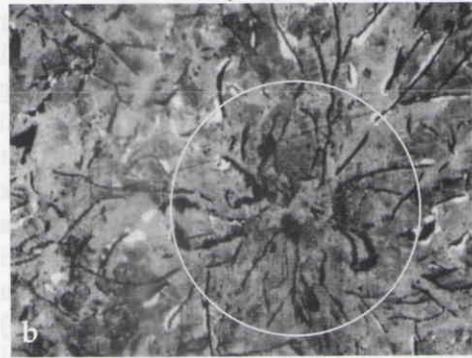
Gambar 2. Struktur mikro besi cor *bottom cone*

Dari hasil pengamatan *metallography* diperoleh struktur mikro logam seperti ditunjukkan pada Gambar 2a, di mana grafit yang terbentuk adalah serpihan tajam (*flake*) yang terorientasi menyerupai bunga (di dalam lingkaran besar). Grafit seperti ini dikenal dengan grafit *rosette*. Pada Gambar 2b, tampak jelas bahwa matrik besi cor *bottom cone* tersusun atas perlit. Sementara itu, pada Gambar 2a setelah dietsa menggunakan larutan *nitral* 2% tampak adanya inklusi dan korosi (di dalam lingkaran kecil) pada beberapa tempat.

(a) dietsa dengan *nital* 2%

(b) tanpa dietsa hanya dengan larutan *chrom oxide*

Selain disebabkan oleh agresifitas lingkungannya, laju degradasi logam pada *bottom cone* makin dipercepat dengan rendahnya kualitas produk. Hal ini ditandai oleh bentuk grafit yang mempunyai serpihan tajam (*flake*), cacat volume berupa inklusi dan bentuk permukaan yang kasar. Dengan komposisi unsur paduan 3,76%C; 0,47%Mn; 0,033%P; 0,033%S; 1,66%Si; 0,130%Cu; 0,048%Ni; 0,009%Mo, dan 0,10%Cr akan menghasilkan besi cor bergrafit *flake* dengan matriks penyusunnya berupa perlit. Berdasarkan warna patahan abu-abu dan sebaran bentuk grafit yang berorientasi sebarang menyerupai bunga maka struktur tersebut termasuk dalam besi cor kelabu bergrafit *Rosette*.

Gambar 2b, menunjukkan bentuk grafit yang runcing dibagian ujungnya. Kondisi ini menyebabkan terjadinya pemusatan tegangan kerja pada ujung-ujung tertentu sehingga menyebabkan *bottom cone* menjadi lemah dan mudah mengalami keretakan. Apabila dikerjakan dengan mesin dapat mengakibatkan adanya lubang-lubang kecil pada permukaannya (12). Gambar 2a, menunjukkan cacat volume berupa inklusi yang dapat menyebabkan korosi intergranular. Selain menjadi pemicu terjadinya korosi intergranular, inklusi juga merupakan faktor pemicu *pitting erosion* karena pada titik tersebut material penyebab inklusi mudah terlepas karena ia tidak mempunyai ikatan secara polar dengan unsur logam.

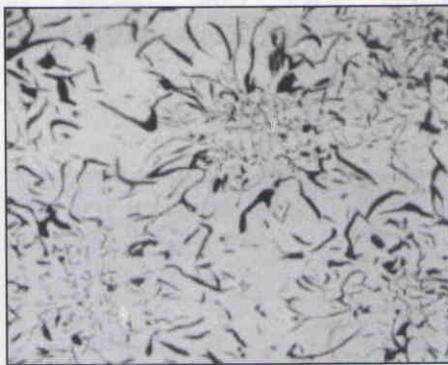
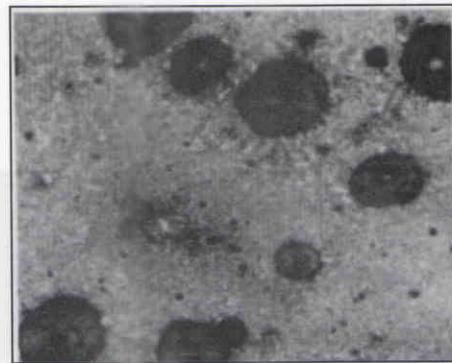
Gambar 3. Bentuk grafit besi tuang kelabu

Secara mikro, ada tiga faktor penting yang berpengaruh terhadap proses kegagalan pada sebuah benda coran, yaitu; bentuk grafit, cacat volume, dan kekasaran permukaan akibat proses permesinan (6). Bentuk grafit besi cor sangat dipengaruhi oleh jumlah persentase unsur paduan logam yang terdapat pada material. Besi cor pada dasarnya merupakan paduan antara besi dan karbon yang memiliki kadar karbon sekitar 2,5 - 4,0% C. Dengan komposisi dasar dan prosedur pengecoran yang standar akan diperoleh struktur mikro logam berbentuk serpihan-serpihan tajam berwarna abu-abu (Gambar 3a). Penambahan sedikit *inoculating agents* seperti magnesium (Mg) atau *Cerium* (Ce) ke dalam besi cair sesaat sebelum penuangan akan diperoleh bentuk grafit yang bulat (Gambar 3b).

(a) Besi tuang kelabu bergrafit serpihan tajam (*flake*)

(b) Besi tuang kelabu nodular bergrafit bulat (*spheroidal*)

Secara mekanik, bentuk grafit pada besi tuang kelabu jenis nodular mempunyai kekuatan yang lebih unggul bila dibandingkan dengan besi tuang kelabu bergrafit tajam (*flake*) (9). Ini disebabkan karena besi cor bergrafit bulat mempunyai kemampuan untuk mendistribusikan tegangan ke segala dimensi benda, sehingga kecil sekali kemungkinan terjadinya pemusatan tegangan. Cacat volume (*volume defect*) merupakan cacat yang sering ditemui pada benda coran dan keberadaannya pada skala makroskopik mempunyai peranan penting dalam proses mekanisme korosi (13). Cacat volume yang sering terjadi pada benda coran antara lain; renik (*voids*), retak (*cracks*), dan inklusi.

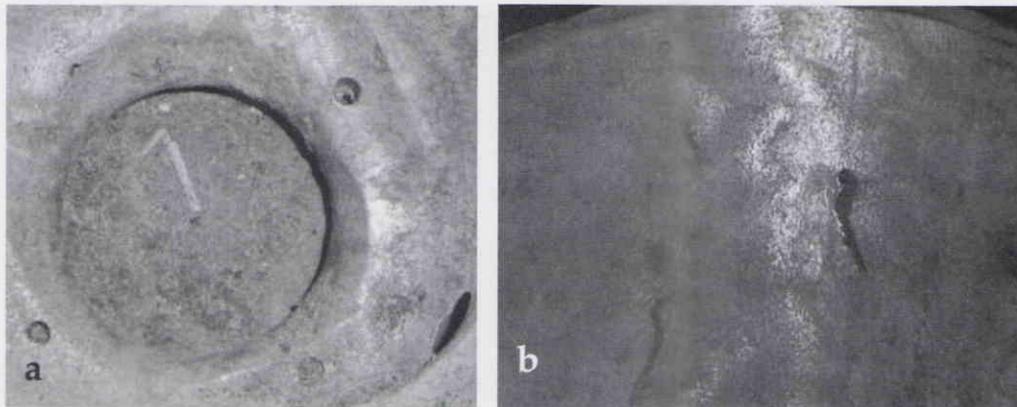
Gambar 4. Degradasi logam pada permukaan bidang *bottom cone*

Gambar berikut ini, merupakan kerusakan yang terjadi pada *bottom cone hydrocyclone* setelah dioperasikan selama 1000 jam di PKS Adolina. Kerusakan yang banyak ditemui pada permukaan *bottom cone* ialah penggerusan dan lubang sumuran dalam hingga tembus ke bagian luar (Gambar 4). Kerusakan atau kegagalan pada material logam yang sifatnya lokal ini, terutama pada besi cor kelabu disebabkan oleh konsentrasi tegangan sebagai akibat bentuk mikrostruktur grafit yang tajam (5). Ini berarti bahwa kekuatan logam selain ditentukan oleh batasan gaya yang bekerja juga dipengaruhi oleh kondisi struktur mikro logam.

(a) alur erosi dan lubang di permukaan, (b) pembentukan awal *pitting* permukaan

Ditinjau dari nilai kekerasan yang telah dikonversi ke dalam kekuatan tarik, yaitu sebesar $7890,934111 \text{ kg/cm}^2$ sebenarnya cukup aman bagi *bottom cone* untuk dioperasikan pada tekanan fluida air sebesar $27,03 \text{ kg/cm}^2$ karena masih di bawah kekuatan yang diizinkan. Namun karena ia bekerja di bawah pengaruh tekanan fluida air yang menghasilkan kavitasi, hantaman air (*water hammer*) dan tumbukan partikel padat (cangkang dan inti sawit) maka bisa jadi kondisinya lebih ekstrim dari tekanan teoritis yang dihitung. Kavitasi yang terbentuk akibat fluktuasi kecepatan aliran fluida air di daerah bertekanan tinggi dan rendah secara berulang-ulang pada *bottom cone*, akan menciptakan gelembung-gelembung uap yang mempunyai gaya mekanis sangat kuat.

Gaya mekanis yang dihasilkan dari energi kinetik dan tekanan air dalam jumlah besar ini akan terkonsentrasi menjadi gelembung-gelembung uap pada ukuran yang lebih kecil. Analisis *Rayleigh* tentang pecahnya gelembung-gelembung uap yang *incompressible* ini menunjukkan bahwa tekanan dan kecepatan pada pusat gelembung menjadi nol. Tentunya hal ini akan menyebabkan energi spesifik (energi kinetik dan energi tekan) terkonsentrasi pada titik pusat gelembung uap tersebut. Lebih lanjut tentang analisis *Rayleigh* ini mengungkapkan bahwa potensi pecahnya gelembung-gelembung uap tersebut dapat menimbulkan tekanan sekitar 1000 atm, kondisi ini tentunya dapat menimbulkan kerusakan pada bagian logam (10). Kerusakan logam yang ditandai adanya *pitting* dan penggerusan membentuk alur-alur seperti ini disebabkan oleh gabungan korosi erosi, yaitu korosi kavitasi (*cavitation corrosion*), dan serangan benturan partikel (*impingement attack*) (15).

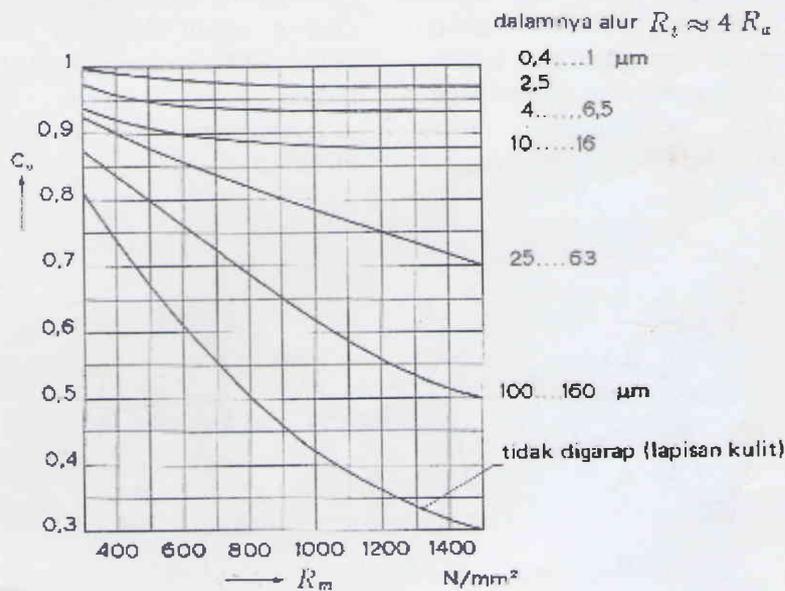
Gambar 5. Hubungan Faktor Permukaan Dengan Kekuatan-Lelah (R_m)

mengurangi konsentrasi tegangan yang terjadi pada bagian permukaan material. Fakta menunjukkan bahwa kegagalan material selalu diawali pada bagian luarnya yang mengalami pemusatan tegangan dan merambat ke bagian yang mengalami cacat. Gambar 5, menunjukkan pengaruh faktor kekasaran (C_o) terhadap kekuatan-lelah pada komponen elemen mesin. Pada grafik tersebut menunjukkan bahwa semakin rendah kekasaran permukaan benda kerja (semakin halus) maka kekuatan leleh material akan semakin besar (8). Sementara itu, pada Tabel 4 ditunjukkan pengaruh proses pengerjaan akhir (*finishing*) terhadap kemampuan suatu produk dalam menahan kelelahan.

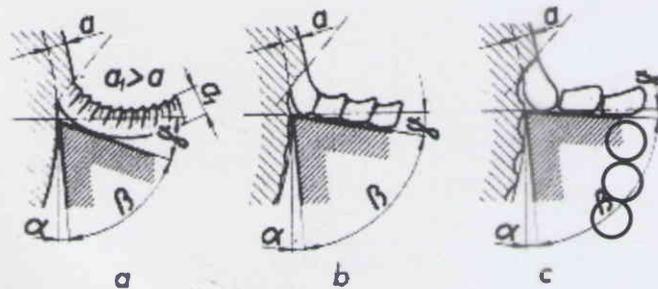
Gambar 6. Hasil serpihan pada permukaan geometri benda kerja

Kekasaran permukaan yang tinggi biasanya disebabkan oleh proses pengerjaan dengan mesin bubut (7). Seperti diketahui bahwa *bottom cone* di akhir proses fabrikasi mengalami proses *finishing* dengan cara membuang bagian-bagian tertentu yang tidak dikehendaki melalui proses pengupasan bagian-bagian kasar dengan cara pembubutan. Gambar 6c, menunjukkan proses pengurangan bentuk pada produk

tuangan (besi cor dan kuningan cor), di mana proses penyerpihan tersebut menghasilkan bentuk serpihan yang tidak kontinu atau terputus-putus (lingkaran), sehingga hasil bubutannya kasar. Permukaan yang kasar pada bagian elemen mesin dianggap sebagai takik konstruktif, di mana jika ada beban dapat menimbulkan tegangan yang dapat menyebabkan kekuatan-lelahnya menurun (8).

di atas, maka akan terbentuklah grafit serpihan tajam dan jika dilakukan proses penyelesaian akhir dengan mesin bubut maka akan terbentuk permukaan yang kasar (Gambar 6c). Kekasaran permukaan yang dilalui oleh aliran fluida dapat dianalogkan dengan tahanan yang bekerja pada aliran fluida. Semakin tinggi angka kekasaran permukaan *bottom cone* maka semakin tinggi pula tegangan yang bekerja pada bidang yang kasar tersebut, karena laju aliran air terhambat oleh bidang yang kasar. Dengan demikian kekasaran juga mempunyai peranan cukup signifikan dalam menurunkan siklus ketahanan lelah *bottom cone*.

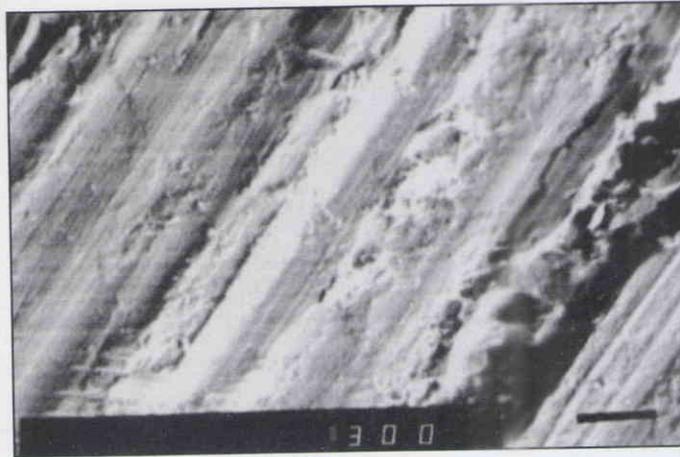
Gambar 7. Permukaan material *Bottom cone* dengan perbesaran 300 kali

Gambar 7 menunjukkan permukaan *bottom cone* yang mengalami proses penghilangan bentuk melalui mesin bubut. Bentuk bekas sayatan pahat menghasilkan suatu guratan atau takikan sepanjang permukaan *bottom cone*.

Pada Gambar 7, menunjukkan bentuk permukaan *bottom cone* yang kasar. Ini cukup mendukung bukti bahwa dengan komposisi unsur paduan seperti
