JEMBATAN BANTHO SEBAGAI PENGGANTI JEMBATAN KAYU

E. S. Sutarta

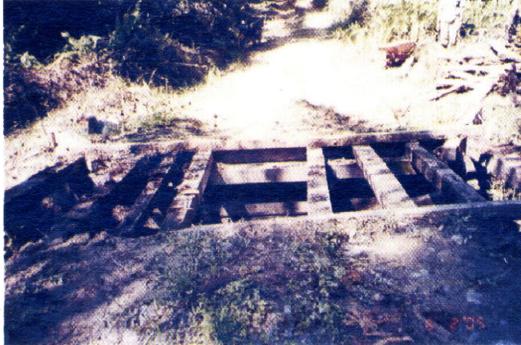
berukuran 2 x 4 m² yang dapat dilalui truk pengangkut TBS hingga kapasitas 10 ton. Jembatan ini cocok digunakan pada sungai atau parit kecil, atau untuk mewakili areal seluas 40 50 ha. Salah satu keuntungan

Pada dasarnya jembatan Bantho terdiri atas 4 baris ban, 2 baris di lapisan bawah dan 2 baris di lapisan atas. Proses pembuatan jembatan Bantho relatif sederhana dan tidak memerlukan keahlian khusus. Untuk ukuran jembatan $2 \times 4 \text{ m}^2$ atau dengan debit air $1 \text{ m}^3/\text{detik}$ diperlukan 78 buah ban bekas, dengan urutan pekerjaan sebagai berikut :

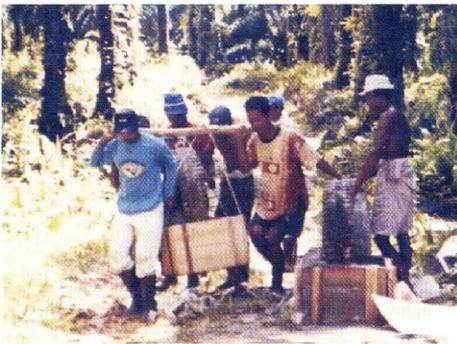
1. Pada titik tempat masuk dan keluarnya air dibuat pondasi dasar, sedangkan bagian dalam jembatan cukup berupa

susunan batu. Pondasi ini harus kuat, menggunakan campuran semen dan pasir dengan perbandingan 1 : 4. Pondasi ini dibentuk beserta dengan 2 buah ban terpasang sedalam tebal ban. Pondasi mempunyai ketebalan 2 x tebal ban, yang dimasukkan ke dalam tanah hingga permukaan pondasi sejajar

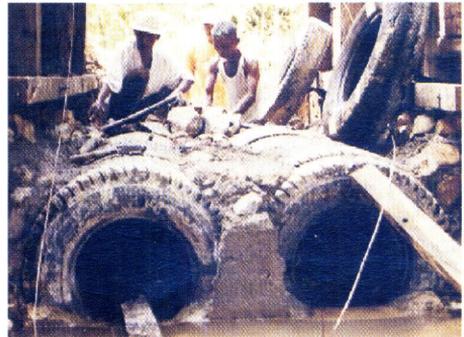
2. Pemasangan ban 2 baris lapisan bagian bawah berjajar sepanjang 4 m., (termasuk pondasi masuk dan keluar). Pada landasan bawah dan antar baris ban, dan di luar kanan kiri ban terlebih dahulu disusun batu agar lebih kuat. Setiap 5 ban berjajar memanjang diikat dengan besi betoniser agar lebih kuat, sebelum dipasang pada posisinya.
3. Sebelum susunan ban selesai dipasang hingga pada bagian luar tempat pembuangan air, dipasang pondasi air keluar seperti halnya pondasi tempat air masuk.
4. Mengisi adukan semen ke dalam celah-celah (di antara 2 baris) susunan ban bagian tengah maupun luar ban. Jadi

yang diisi celah-celahnya saja, tidak sampai melapisi susunan ban pertama.

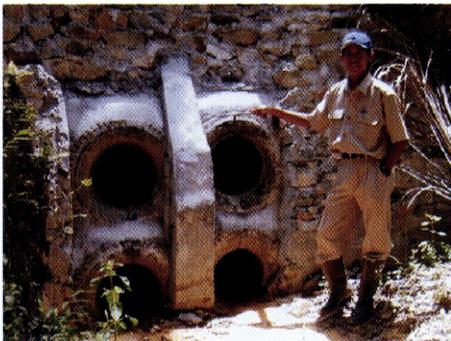
6. Membuat sayap bagian kanan dan kiri jembatan. Sayap jembatan bagian bawah dibuat dengan adukan semen pasir dengan komposisi 1 : 4 dan bagian atas dengan komposisi 1 : 5. Bagian bawah setebal 40 cm dan makin kecil ke atas setebal 30 cm. Sayap dibuat semakin miring ke atas agar bangunan lebih kuat. Kayu-kayu bekas jembatan selanjutnya dipotong karena tidak digunakan lagi.

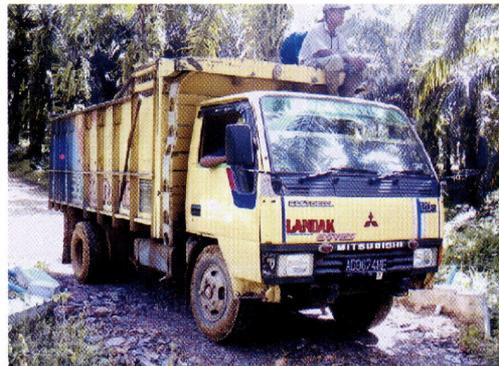
7. Pengisian tanah dan batu di bagian atas jembatan
8. Memperkeras lintasan atas jembatan tempat kendaraan lewat dengan semen dan batu setebal 10 cm selebar 3-4 lebar ban.
9. Buat jaring-jaring dari kayu di tempat sebelum air masuk jembatan untuk mencegah agar sampah tidak menyumbat lubang jembatan.

10. Setelah dibiarkan mengering selama seminggu, jembatan siap digunakan.
